DESIGN + ENGINEERING
GROHE GERMANY

22.49.2800/ÄM 202460/07.16

Pure Freude an Wasser

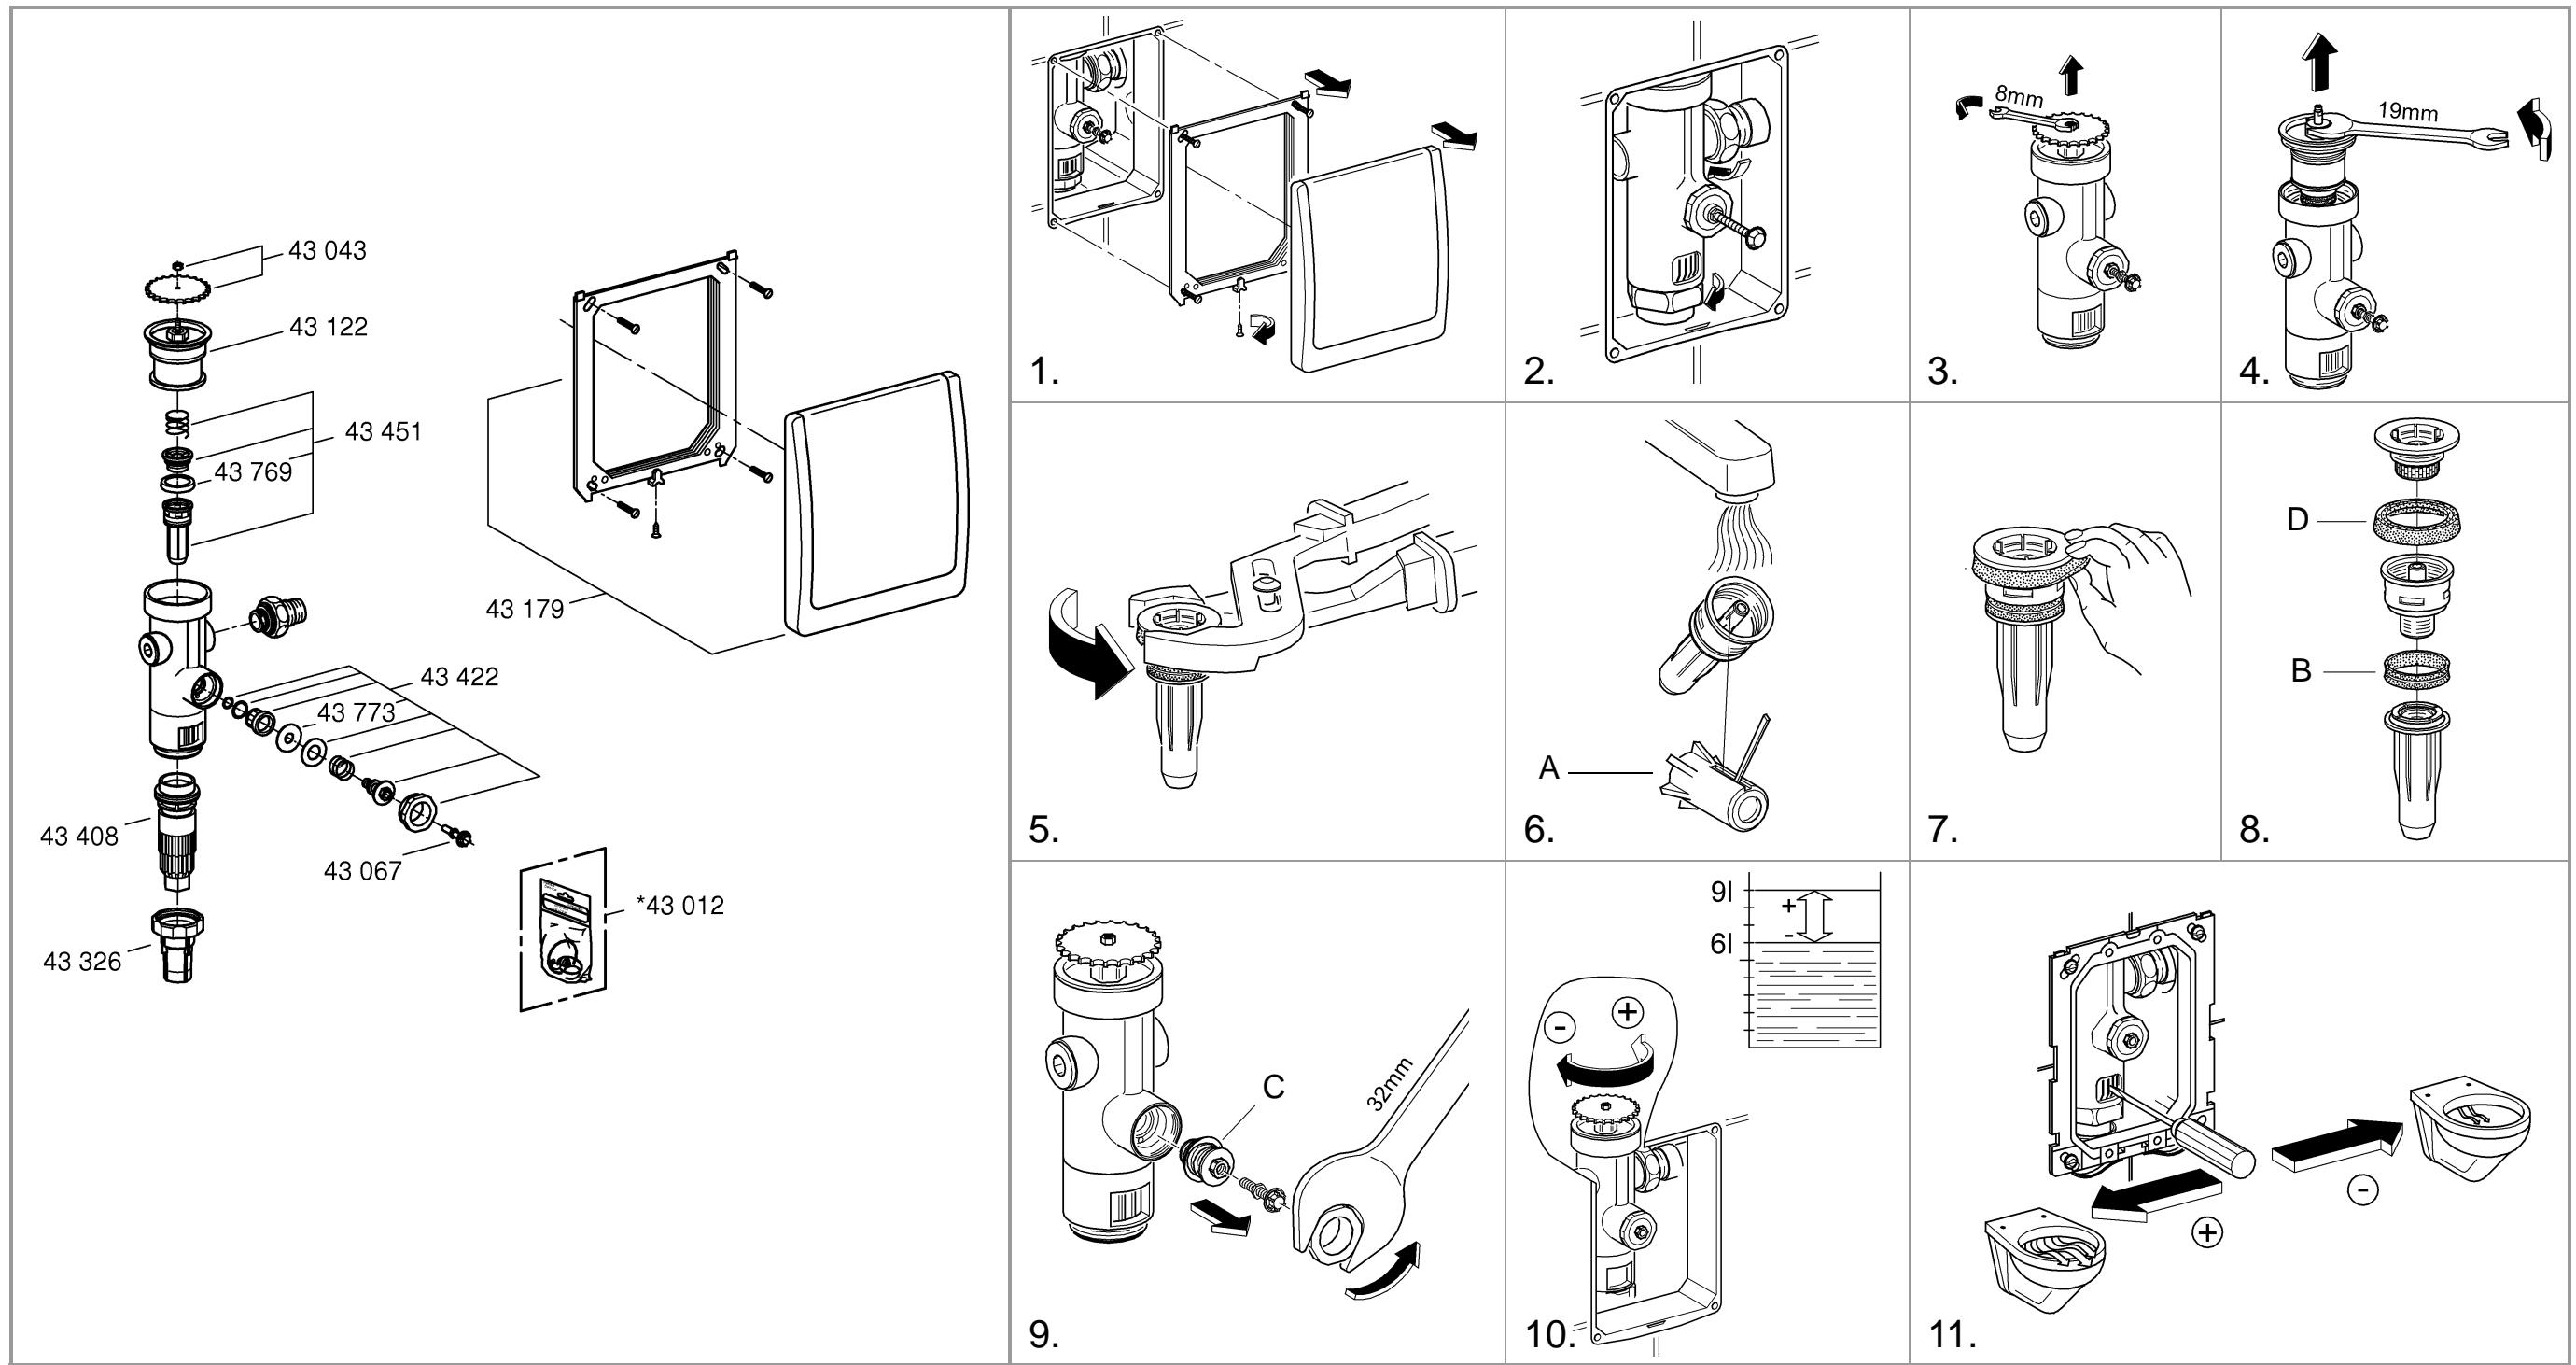
Problem	Cause	Remedy
Valve does not close	<ul style="list-style-type: none"> Jet (A) is clogged Washer of piston (B) is defective Relief valve (C) defective 	<ul style="list-style-type: none"> - clean, see Fig. [6] - exchange, see Fig. [8] - exchange, see Fig. [9]
No flush or flush too short	<ul style="list-style-type: none"> Leather washer (D) is defective or dried out 	<ul style="list-style-type: none"> - widen it, see Fig. [7] or exchange, see Fig. [8]
Water comes out at relief valve	<ul style="list-style-type: none"> Relief valve (C) defective 	<ul style="list-style-type: none"> - exchange, see Fig. [9]

Störung	Ursache	Abhilfe
Dauerläufer	<ul style="list-style-type: none"> Düse (A) verstopft Kolbendichtung (B) beschädigt Entlastungsventil (C) defekt 	<ul style="list-style-type: none"> - reinigen, Abb. [6] - austauschen, Abb. [8] - austauschen, Abb. [9]
Keine Spülung oder Spülung zu kurz	<ul style="list-style-type: none"> Ledermanschette (D) ausgetrocknet oder beschädigt 	<ul style="list-style-type: none"> - aufweiten, Abb. [7] oder austauschen, Abb. [8]
Wasser tritt am Entlastungsventil aus	<ul style="list-style-type: none"> Entlastungsventil (C) defekt 	<ul style="list-style-type: none"> - austauschen, Abb. [9]

Function parts must not be greased!
